# MP Sinus Repair Joint

Het dilatatieprofiel, de Metalproducts Sinus Repair Joint®, is de oplossing voor voegherstellingen voor uw industriële bedrijfsvloer waar veel intern transport plaats vindt. Afhankelijk van de schade en de profielhoogte kan worden volstaan met een gedeeltelijk verwijdering van de vloer. Dit profiel is ook geschikt voor nieuwe overlagingen op bestaande betonvloeren.

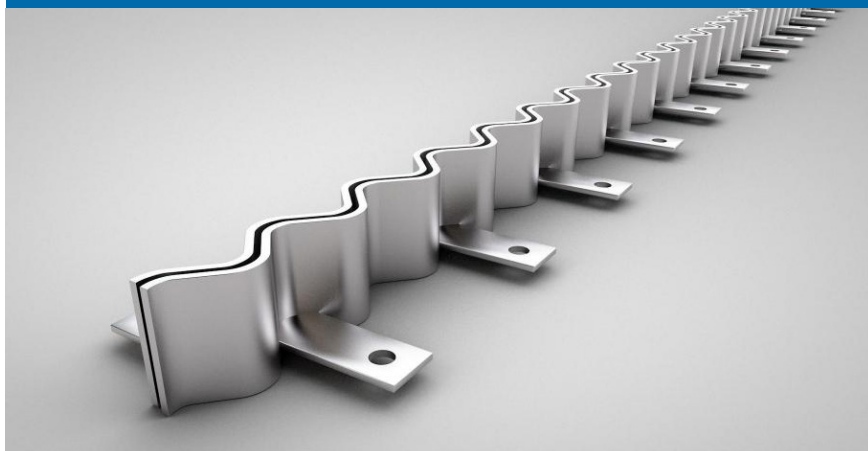
Profiellengte	: 3 m*
Profiel dikte	: 2 x 5 mm
Profiel hoogte	: 35, 50, 60, 75, 85 mm
Uitvoering	: Blank-, Roestvast-, Verzinkt staal
